boden:ständig Obertheres

Abschlussbericht September 2022

Auftraggeber: Amt für Ländliche Entwicklung Unterfranken
Zeller Str. 40
97082 Würzburg

Auftragnehmer: DöhlerAgrar Unternehmensberatung, Schlossweg 7, 96190 Untermerzbach

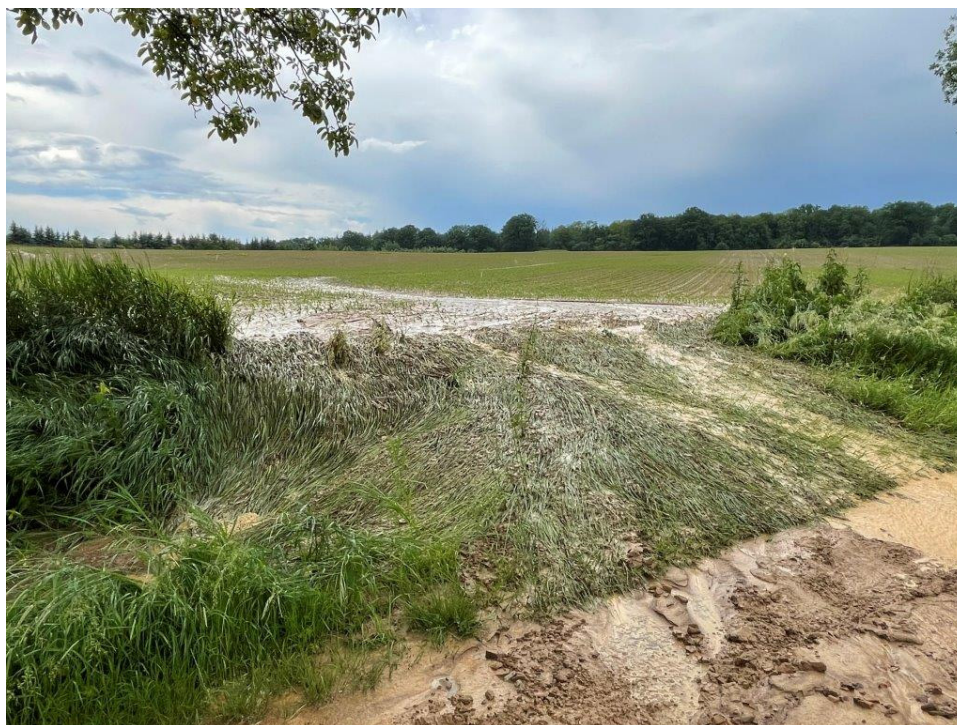
Bodenverlagerung bei Obertheres, 09.06.2021. Foto: Bürgermeister Matthias Schneider

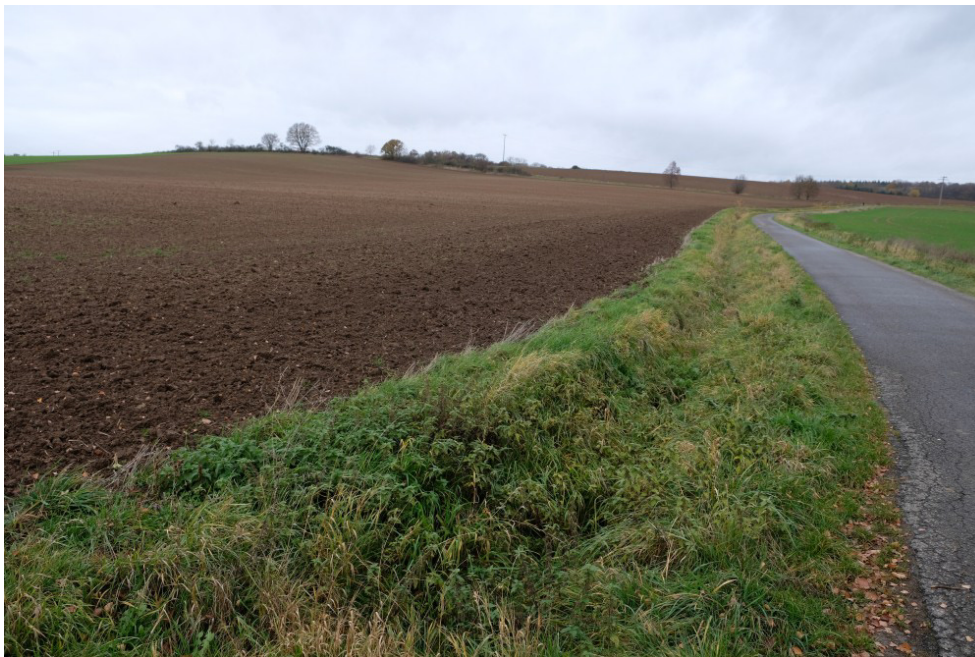
Abbildung 1 Große Schläge - Acker westlich von Obertheres.
Foto: R. Vandr , November 2020.

Im 357 ha gro en Projektgebiet liegen 226 ha Ackerfl che. Der Anbau von Zuckerr ben, Mais und Getreide ist auf oft gro en Schl gen stark vertreten. Der Anbau von Hackfr chten, die starke Neigung der Ackerfl chen (im Schnitt 7 %) und die gro en Hangl ngen (Abbildung 1) f hren zu einem relativ hohen Bodenabtrag. Die modellierte mittlere j ahrliche Erosion f r das Projektgebiet betr gt 5,0 t/ha/a. Werte >10 t/ha/a sind u.a. f r den Bereich westlich der Stra e parallel zum Riedengraben und das Gebiet n rdlich der Siedlung prognostiziert (siehe Anlage 1 - Bestandsplan).

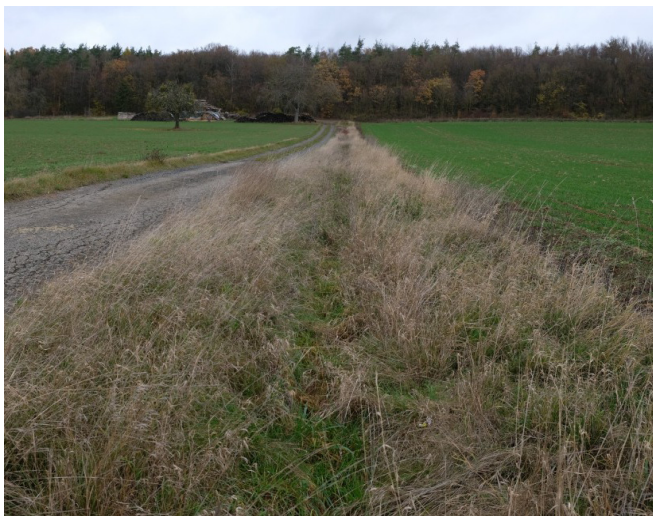
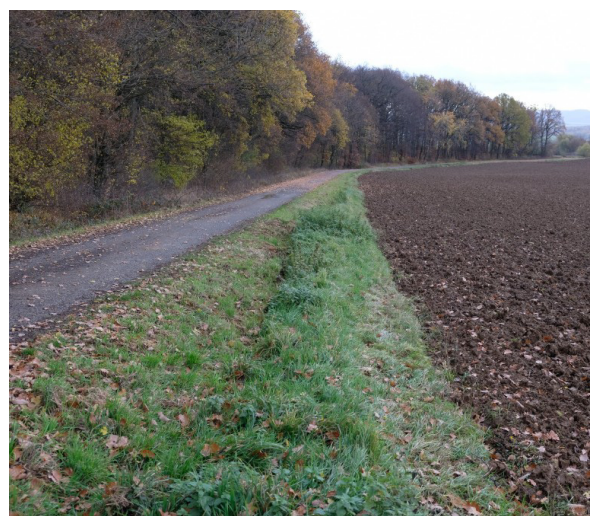
Abbildung 2 Wegegräben schließen Ackerflächen an das Gewässernetz an.
Foto: R. Vandr , November 2020.

An den meisten Flurwegen und Straßen um Obertheres befinden sich Entwässerungsgräben, die die Oberflächenabflüsse sammeln und konzentrieren und benachbarte Ackerflächen an das Gewässersystem anschließen. Teilweise sind die Gräben stark verkrautet (Abbildung 2).

Die Verkrautung erhöht die Rauigkeit und hat damit eine erwünschte, den Abfluss bremsende Wirkung. Da die Gräben jedoch schmal und tief angelegt wurden, führt die Verkrautung leicht zum Ausufern des Abflusses. Das dann wild abfließende Wasser kann Wege ausspülen oder über unerwünschte, unkontrollierte Fließbahnen ablaufen. Wo auf Gräben nicht verzichtet werden kann, ist eine Ausformung als breite, flache und dabei raue Abflussmulde zu bevorzugen.

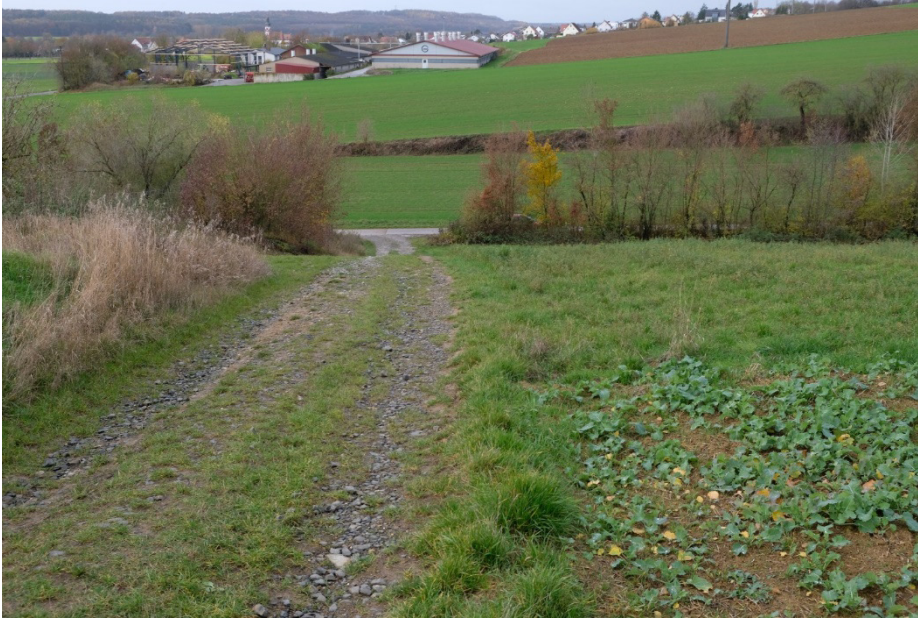
Abbildung 3 Weg als Fließbahn.

Bei der im November 2020 durchgef hrten Kartierung wurden direkte Anschl sse von Ackerfl chen an das Grabensystem auf einer Gesamtl nge von 7,2 km erfasst. Hinzu kommen auf einer L nge von 1,8 km Anschl sse direkt an Gew sser und 0,4 km  ber Wege, die als Fliebahnen wirken (Abbildung 3). Anschluss von Wirtschaftsgr nland an das Graben- und Gew ssersystem wurde im Projektgebiet nicht beobachtet. Im Juli 2021 fand eine  bersichtskartierung der Waldfl chen im Projektgebiet statt. Es wurden keine Anzeichen f r akute Erosion oder Abschwemmungen, etwa durch Gr ben an Waldwegen, gefunden. Jedoch wurden Aussp lungen an einem Flurweg am Waldrand beobachtet.

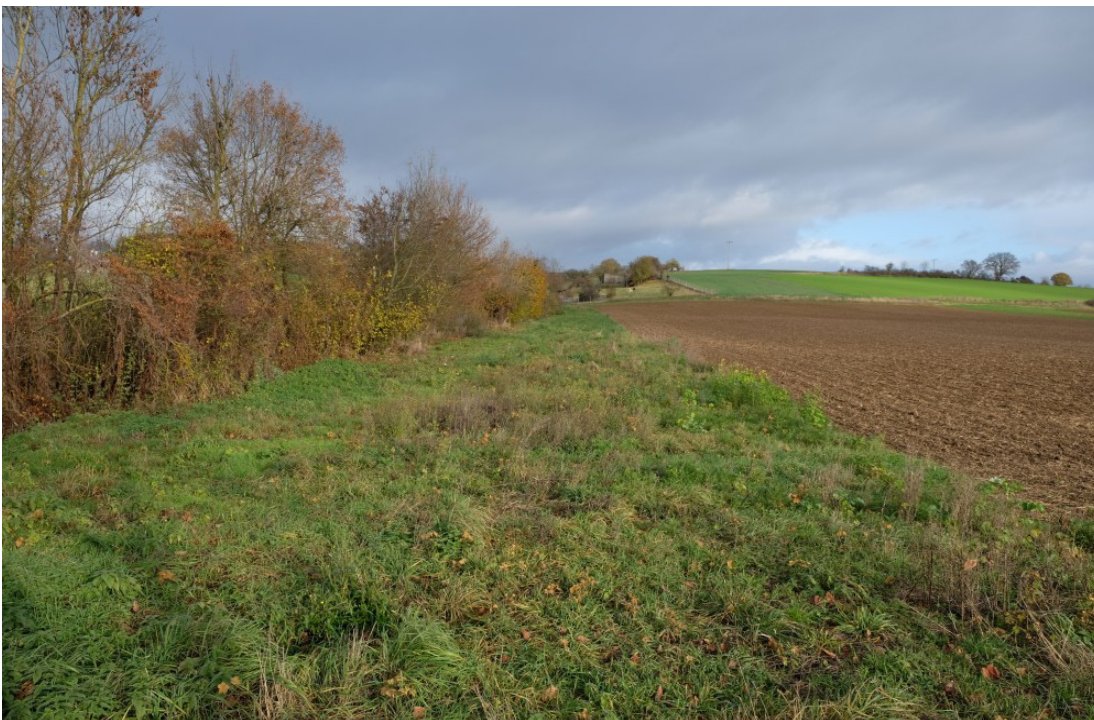
Abbildung 4 Pufferstreifen.

Zustzlich wurden 1,1 km schon vorhandene Pufferstreifen (Abbildung 4) erfasst, die den Eintrag von Bodenmaterial in die Gewsser verhindern knnen. Hecken und Feldraine verringern auf einer Lnge von 900 m den potentiellen Bodenabtrag der hangabwrts liegenden Flchen. Teilweise wirken auch Wege quer zum Hang als Abflussbremse.

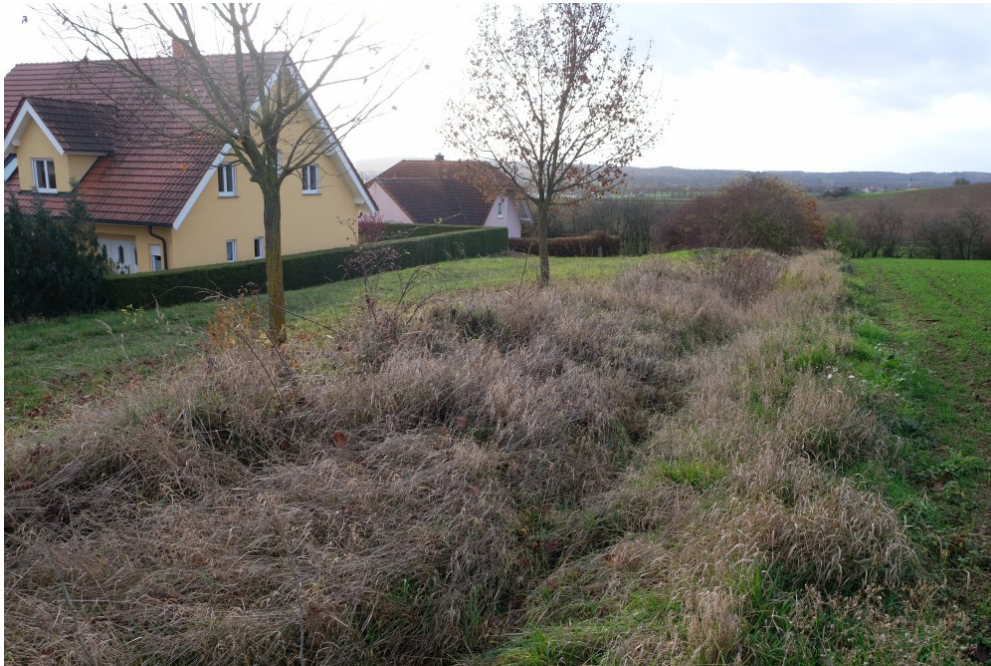
Abbildung 5 Aktueller Schutz der Wohnbebauung durch Graben und Pufferstreifen oberhalb der Abt-Mahlmeister-Straße

Oberhalb der Abt-Mahlmeister-Straße ist durch den Graben und den darunterliegenden Grünstreifen (zusammen knapp 20 m breit) die Wohnbebauung vermutlich ausreichend geschützt (Abbildung 5). Die aktuelle Grenze der Wohnbebauung oberhalb der Grundstücke der Conrad-Geiger-Straße ist dagegen nur durch einen Graben geschützt, der das Oberflächenwasser seitlich ableiten soll (Abbildung 6, Abbildung 7). Vermutlich wurde hier kein weiterer Schutz vorgesehen, da in den nächsten Jahren die Erschließung des Baugebietes hangaufwärts vorgesehen ist. Auch an der neuen „Oberkante“ des Erschließungsgebietes (Abbildung 7) ist es möglich, dass abgeschwemmter Boden in die Wohnbebauung eingetragen wird. Hier sollte ein ausreichender Puffer vorgesehen werden. Der bisherige Zustand an der Abt-Mahlmeister Straße kann hierfür ein Muster bilden.

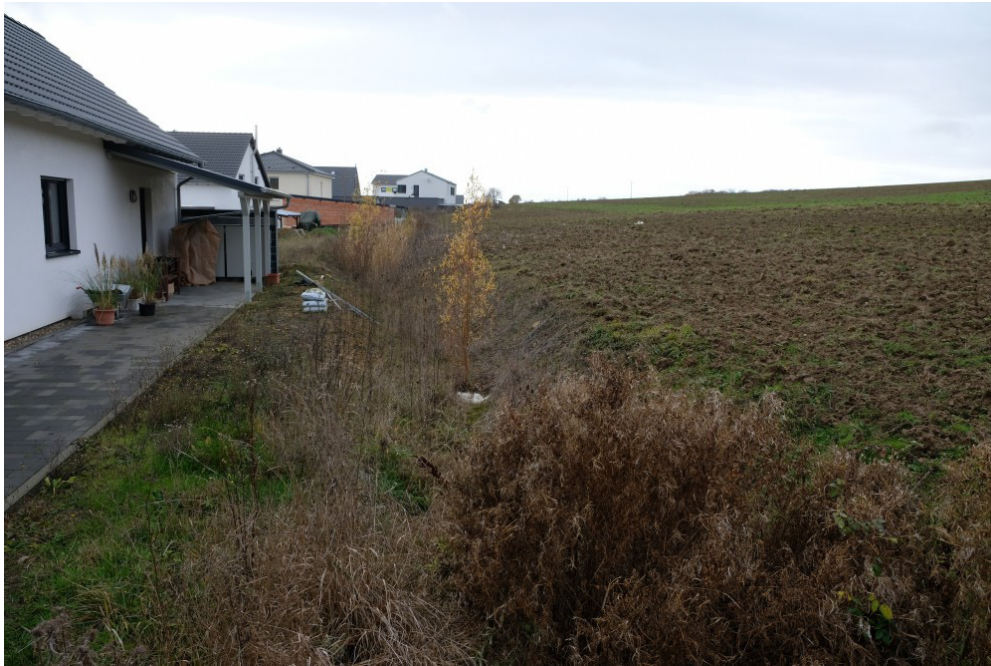
Abbildung 6 Aktueller Schutz der Wohnbebauung durch Graben und Pufferstreifen oberhalb der Conrad-Geiger-Straße

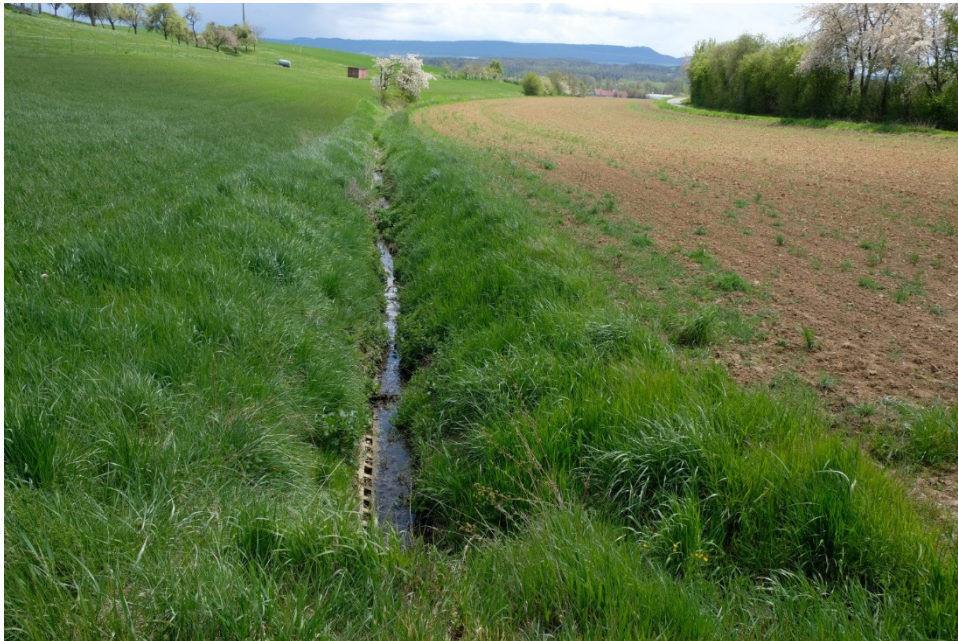
Abbildung 8 Durch Aufweitung und Abflachung des tief eingeschnittenen Riedengrabens kann der Abfluss gebremst und das Gerinne ökologisch aufgewertet werden.

Für die beiden hauptsächlich für Überflutungen verantwortlichen Gerinne im Gebiet - Riedengraben und Graben im Nordosten des Ortes - werden den Abfluss verlangsamende Umgestaltungen vorgeschlagen (Abbildung 8). Im Falle des Riedengrabens handelt es sich um eine Abflachung und Aufweitung des Gerinnes auf einer Länge von 1,1 km. Hierdurch wird der tief eingeschnittene Graben auch ökologisch aufgewertet. Die Gerinneaufweitung kann daher als Renaturierung aufgefasst werden.

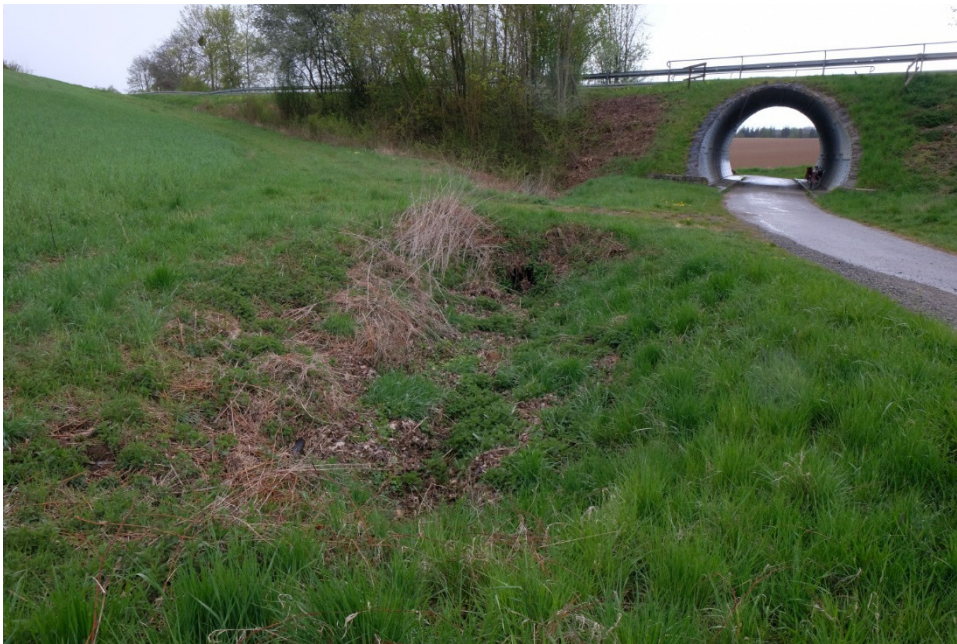
Abbildung 9 Möglicher Standort für eine Rückhaltung am Riedengraben.
Foto: R. Vandr , Mai 2021.

Bei den Maßnahmen zur Abflussverzögerung handelt es sich um die Schaffung von Abflusshindernissen in Geländemulden und Fließbahnen, die mit Einrichtungen für einen gedrosselten Abfluss des rückgestauten Abflussvolumens sowie mit einem befestigten Überlauf ausgestattet sind (Abbildung 9). Konkret wurden Trockendämme und Rückhaltebecken im Bereich des Riedengrabens (Gewässer 3. Ordnung) sowie am namenlosen Graben entlang des nordöstlichen und östlichen Ortsrandes, der bei Schloss Ditfurth die Bundesstraße quert und in den Main entwässert, ausgearbeitet. Die Vorplanungen mit Beurteilung der Wirkung und Kostenschätzungen sind in einem eigenen Maßnahmenkonzept dargestellt (siehe Anlage 2). Die notwendigen weitergehenden Genehmigungs- und Ausführungsplanungen sind durch ein Fachbüro mit ingenieurhydrologischer Fachkompetenz durchzuführen. Diese Planungsleistungen sind ebenso wie die bauliche Umsetzung förderfähig im Rahmen von Programmen der Ländlichen Entwicklung.
